## PRIKAZ REŠENJA SANIRANOG KLIZIŠTA „KAČAREV DEO“ U NIŠKOJ BANJI

Miroljub Samardaković

*Građevinsko-arhitektonski fakultet Univerziteta u Nišu, A. Medvedeva 14, Niš,  
msam@EUnet.yu*

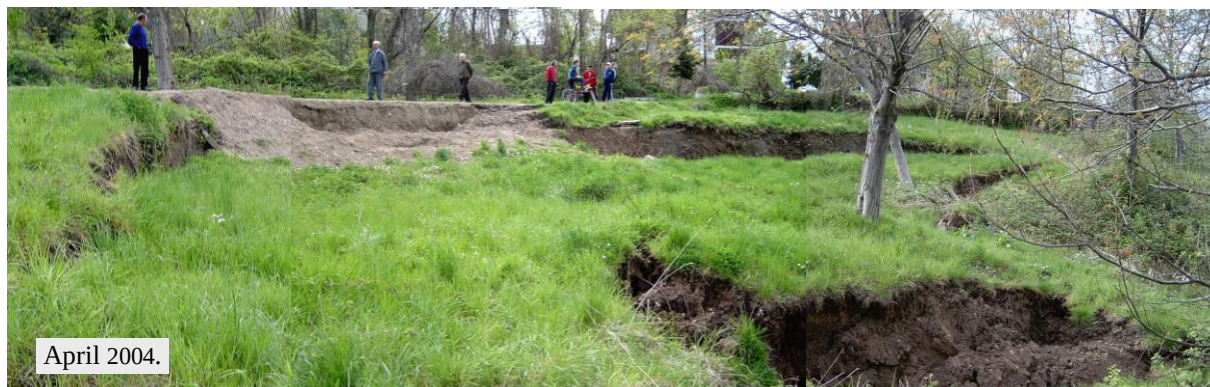
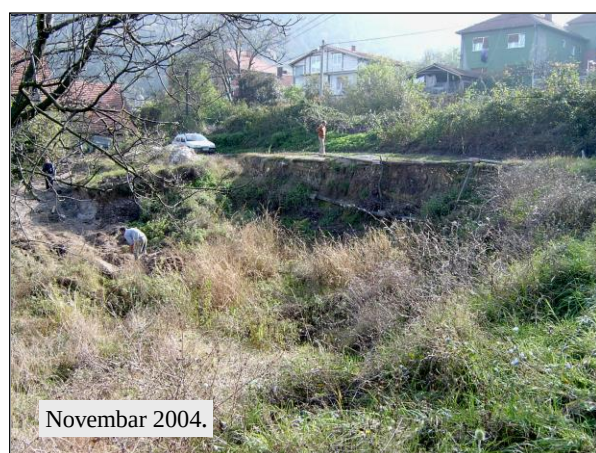
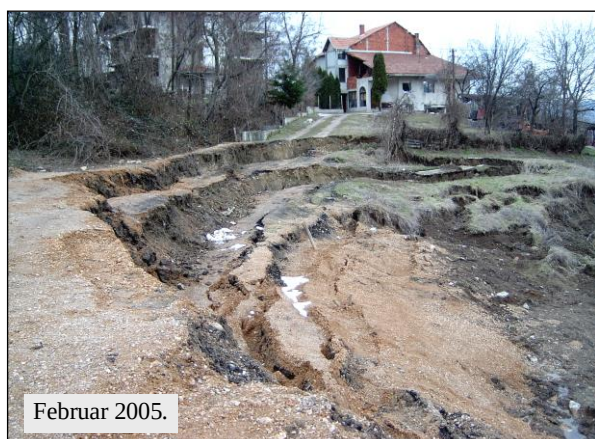
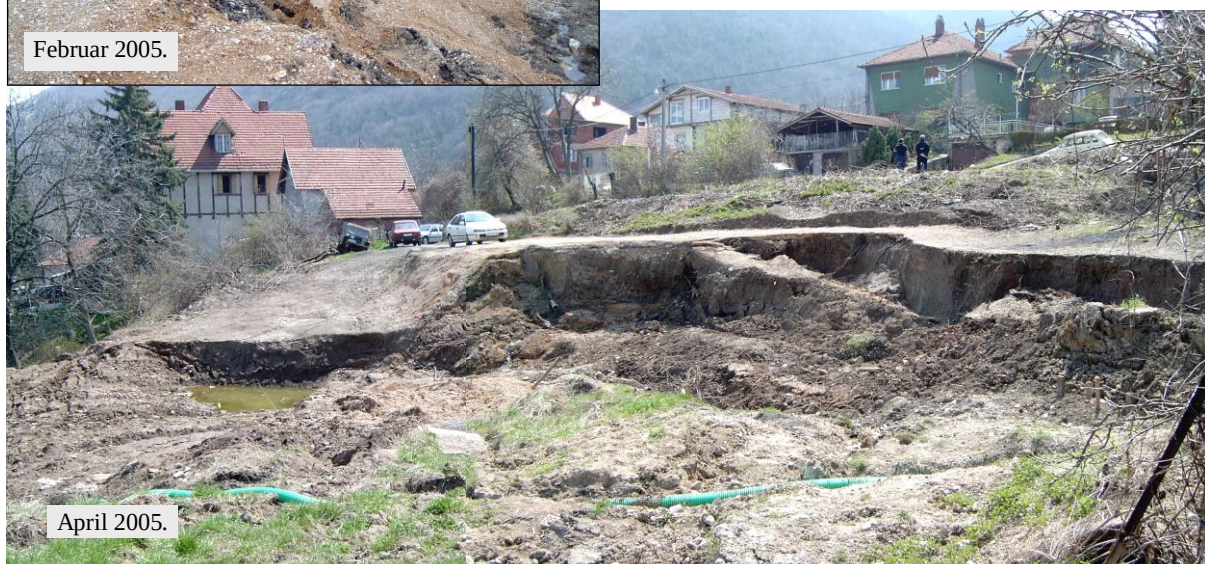
Na strmoj zapadnoj padini centralnog dela Niške Banje, na neizgrađenom i (prema ranijim istraživanjima) labilnom potezu "Kačarev deo" ispod ulice Trg Republike, predmetno klizište vidno se aktiviralo u vreme otapanja snega početkom marta 2004. Mali čeon ožiljak uz ivicu *lokalnog puta* se posle velikih kiša krajem aprila 2004. značajno proširio i produbio na više od 3 m a marta 2005. sukcesivnim odronjavanjem lokalnog puta i snižavanjem čeon depresije zašao u smeru Z-JZ (**Sl.1**), ugrozivši stabilnost terena glavne ulice, okolnih kuća i zdravstvenih objekata.

Sl.1. Razvoj čeonog dela klizišta “Kačarev deo” od aprila 2004. do aprila 2005. godine  
 Fig.1. Development of the landslide “Kačarev deo” from april 2004 to april 2005

U toku praćenja, površina klizišta uvećavala se najviše u čeonom delu, uz povećanje vidne visine vertikalnog čeonog ožiljka preko 3 m (ukupno oko 5 m), posle čega je došlo do sukcesivnog rušenja čela (odronjavanja uz kliženje) i proširenja ka brdu, odronjavanjem cele saobraćajnice ispod glavne ulice (SL.1) – pri čemu u trbušnom i nožičnom delu klizišta nije bilo bitnih promena.

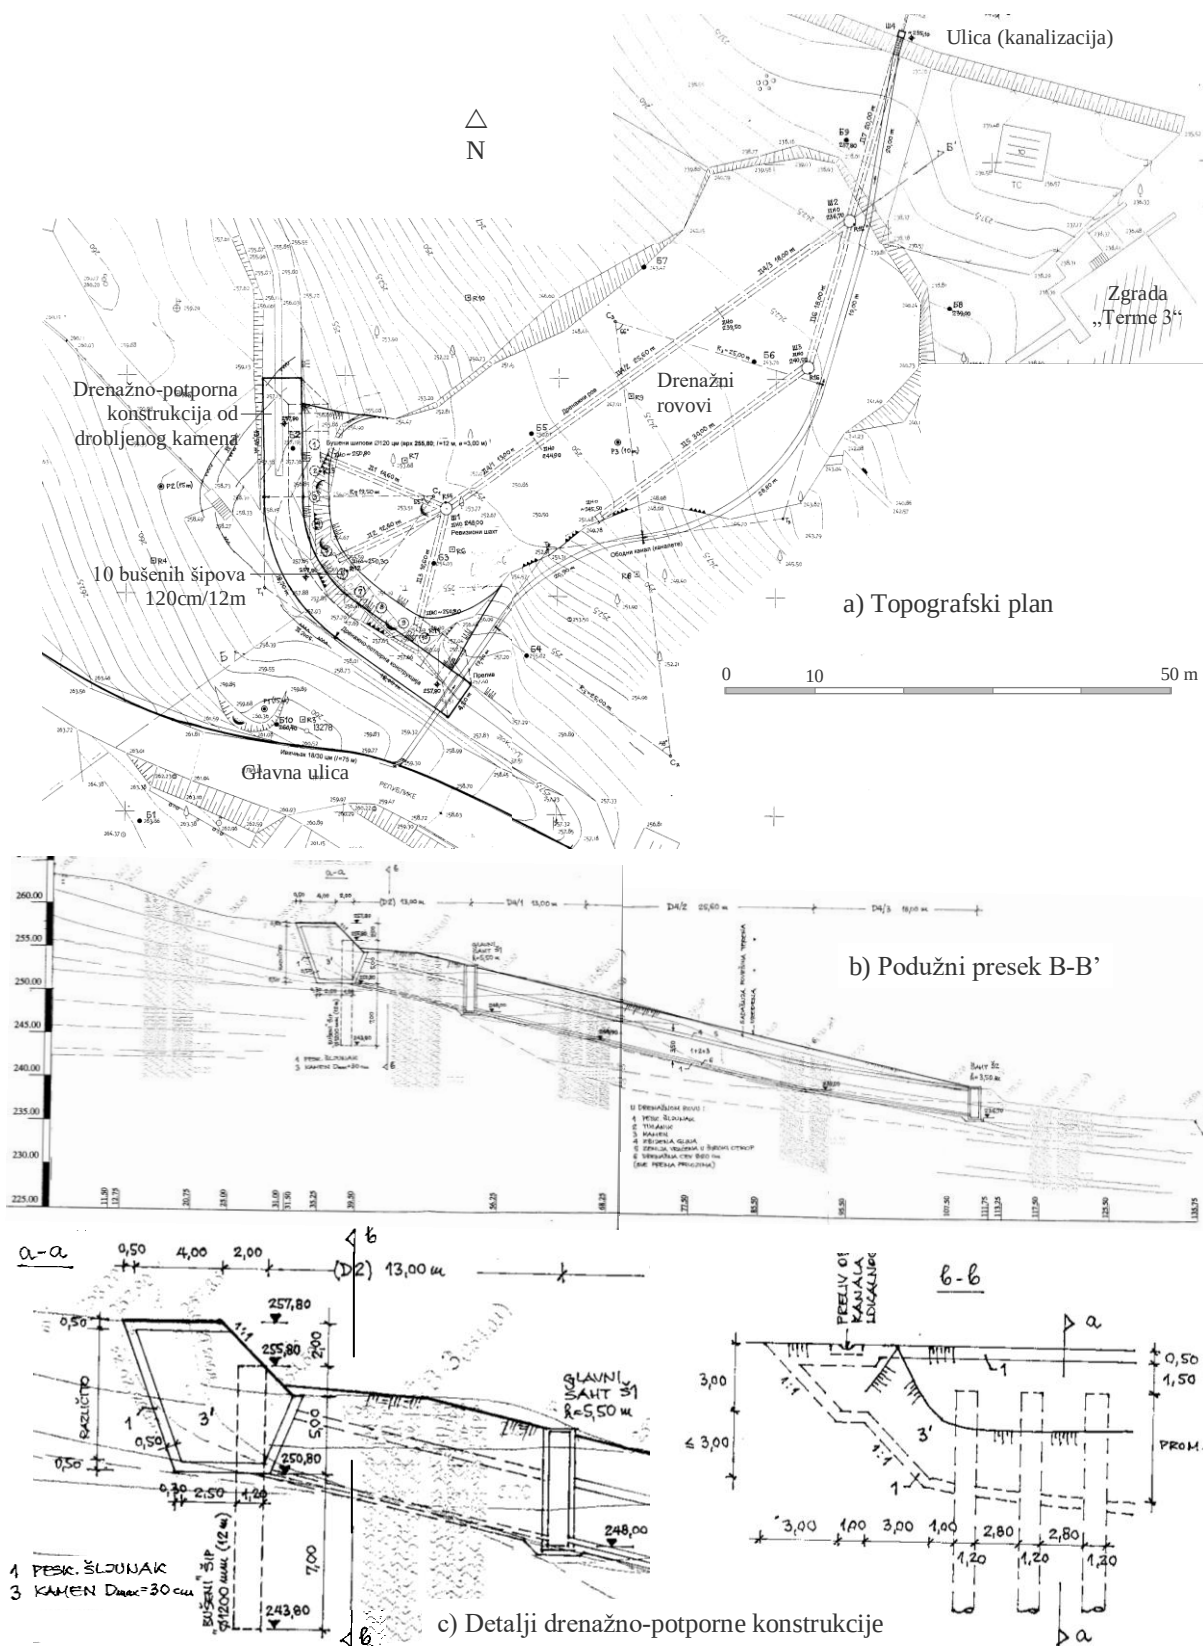
U stanju krajem februara 2005. klizište je imalo dužinu 80 m, najveću širinu 32 m, površinu oko 1800 m<sup>2</sup> i 19,50 m visinske razlike čela i dna klizišta, sa padnim uglom 13,3 ° ili 1:4,2 (SL.2).

Sl.2. Prikaz projektovanih i izvedenih glavnih sanacionih objekata  
Fig.2. Designed and constructed main sanitation objects

- d) završno uređenje terena i mere za osmatranje terena i saniranog klizišta.
- a) Značajne količine *površinske vode*, koje na klizište stižu sa glavne ulice i visoke padine iznad nje, kao i iz tamponskog sloja ispod oštećenog asfaltnog kolovoznog zastora, prihvataju se popravkom kolovoza, izradom nizvodnih ivičnjaka i sprovede obodnim kanalom sa kanaletama do donje ulice i novim šahtom uvode u postojeću kišnu kanalizaciju, gde stiže i površinska voda sa isplanirane površine kliznog tela (Sl.2a).

- b) *Podzemno odvodnjavanje* (dreniranje) vrši se sistemom koga čine lučna *drenažno-potporna konstrukcija* od drobljenog kamena sa filtrima (blizu čela klizišta, dužine 46 m, najveće visine 7 m) i tri *drenažna rova* koji se preko *glavnog revizionog šahta* nastavljaju u *srednji podužni rov*, koji sa njemu paralelnim *bočnim rovom* drenira klizno telo, tako da sva podzemna voda stiže u novi kanalizacioni *šaht* donje ulice. Donje kote drenažne konstrukcije su nešto ispod zone klizenja a drenažne cevi su u kliznoj zoni, dubine 2,0-5,5 m ispod uređene površine terena. Najveća visina drenažne ispune sa 0,50 m pokrivača od zbijene gline je 3,50 m, kolika je i najveća dubina iskopa i razupiranja rova u postojećoj zasićenoj glini. Za veće dubine drenaže ispuna se ugrađuje iz širokog otkopa koji se kasnije zatrpava. Karakteristike materijala drenažne ispune projektovane standardno, kao i broj i dimenzije revizionih šahtova. Stabilnost uređenog terena sa navedenim objektima i NPV spuštenim prosečno 2 m ispod površine dokazana je napred navedenim proračunima.

- c) *Osiguranje stabilnosti čeonog dela klizišta* ostvaruje se prvo izradom jednog reda od 10 *bušenih šipova* (zbog minimalnih dinamičkih uti caja) i, posle očvršćavanja šipova, izradom pomenute *drenažno-potporne konstrukcije* od drobljenog kamena uz šipove. *Šipovi* su od armiranog betona, kružne osnove prečnika 120 cm, dužine 12,00 m (donja polovina u nekretanom tlu), na osovinskom odstojanju 3,00 m, što se u praksi za navedene uslove smatra dovoljnim za zajedničko potporno delovanje. Vrh šipa je 2,00 m ispod krune drenažno-potporne konstrukcije, tako da ga humuzirana konstrukcija u celosti pokriva, što omogućava zatravljivanje cele padine (Sl.2) i vraćanje prirodnog izgleda bez vidljivih delova konstrukcije, sa lokalnom saobraćajnicom na kruni nabačaja. Za *dimenzionisanje šipova* pod najnepovoljnijim uticajima – kada osiguravaju kameni nabačaj uzvodno a pri iskopanom drenažnom rovu do kote 5 m ispod vrha šipa nizvodno – sračunati su opterećenje, potrebna dubina šipa i nosivost u pogledu loma tla pod horizontalnim opterećenjem i, za praksu pogodnim dijagramima<sup>\*)</sup>, merodavan moment savijanja i horizontalno pomeranje (u nivou dna drenažnog rova  $y = 9$  cm za šip prečnika 90 cm i 5,2 cm za šip prečnika 120 cm) tzv. *p-y metodom*. Detaljniji proračun ovih uticaja (saglasnih sa napred navedenim) urađen je i programom *Tower-3D Model Builder 5.4*, kojim je dimenzionisana i armatura u presecima šipova prema graničnim stanjima napona i prslina, pa je zbog uticaja prslina usvojen šip prečnika 120 cm, koji do loma može da primi i znatno veće horizontalno opterećenje od projektovanog.

- mašinsko uređenje površine kliznog tela i okolnog terena i sprečavanje dotoka vode sa ulice izradom 75 m ivičnjaka i bankine, zbog čega se odustalo od izrade obodnog kanala (Sl.2a);

- duboki iskop pored šipova i izrada drenažno-potporne konstrukcije od kamenog nabačaja sa filterskom zaštitom (Sl.2c i 4b);
- završno uređenje terena i na kamenom nabačaju asfaltiranje lokalne saobraćajnice (Sl.4c,d);

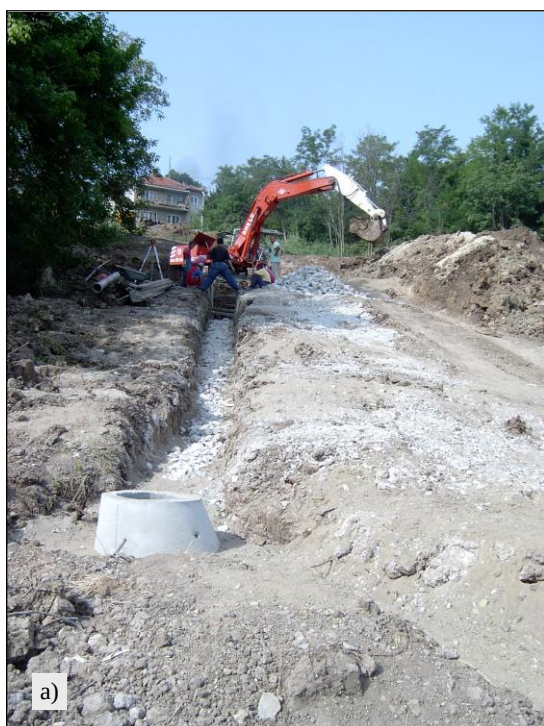
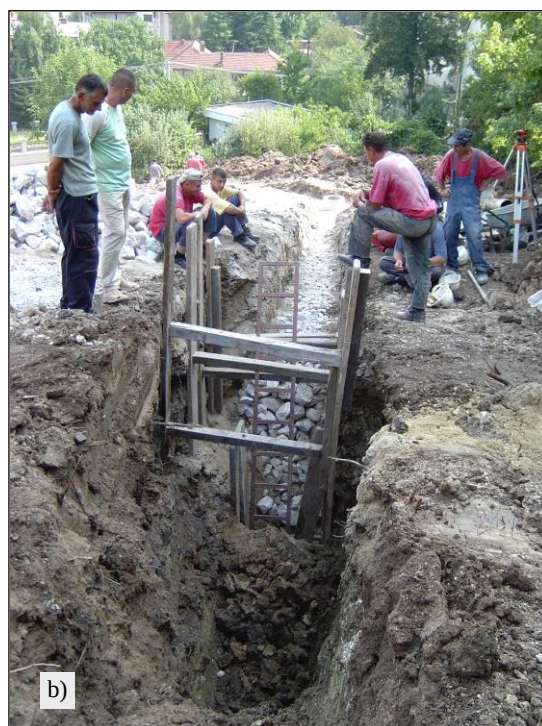
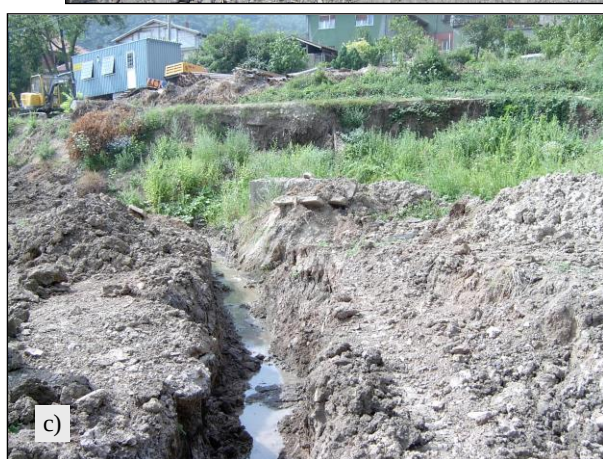
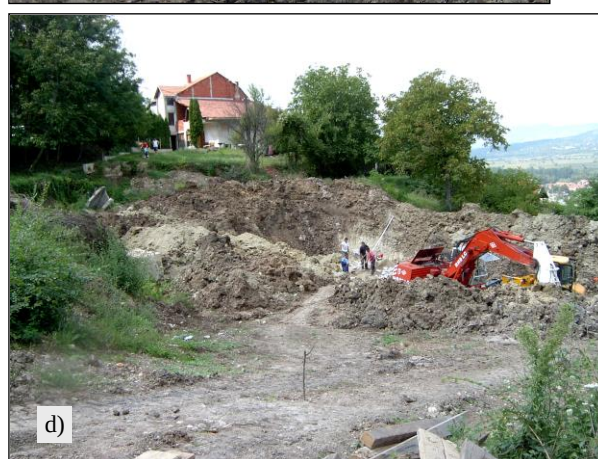
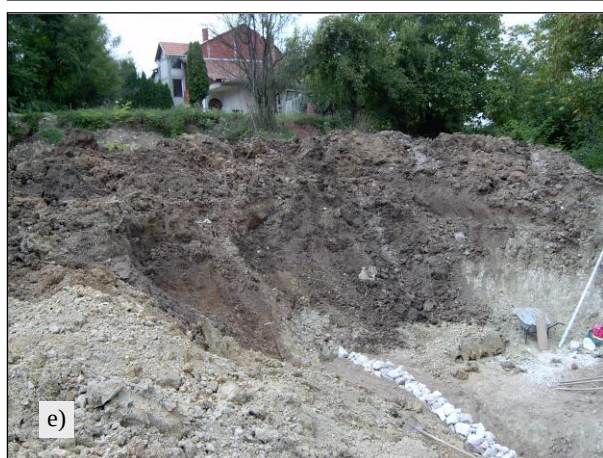
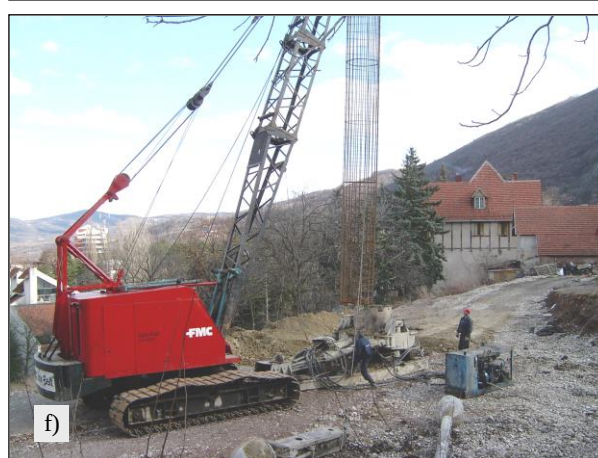
Sl.3. Izvođenje drenažnih objekata (delom u širokom otkopu) i bušenih šipova kroz privremeni nasip  
 Fig.3. Drainage and large diameter bored piles construction

- prihvatni šaht na donjoj ulici i povezivanje sa kanalizacijom i drenažnih rovova;
- podužne drenaže (odozdo naviše) sa revizionim šahtovima (Sl.2b i 3a,b), pri čemu je južna podužna drenaža produžena do čela klizišta radi odbarivanja područja (Sl.3c), centralni sabirni šaht i levi krak (od projektovana tri) u dubokom širokom otkopu (Sl.3d,e) do lokacije drenažno-potporne konstrukcije (od druga dva kraka se u fazi bez šipova odustalo zbog mogućeg reaktiviranja klizišta);

- privremeni nasip od krupnozrnog tla do kota vrhova šipova i izrada bušenih AB šipova (Sl.3f i 4a);
- duboki iskop i izrada preostala dva drenažna rova od centralnog šahta do šipova;

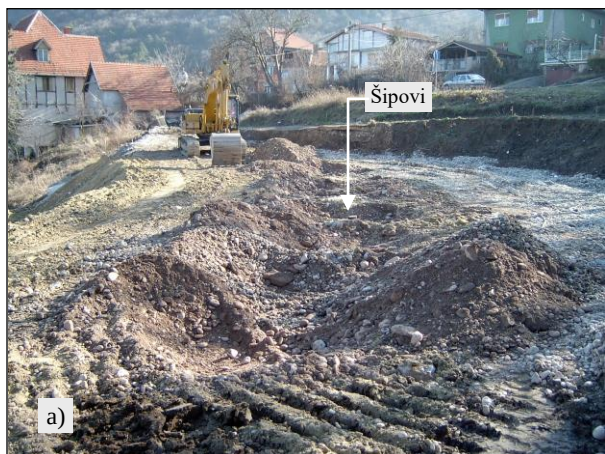
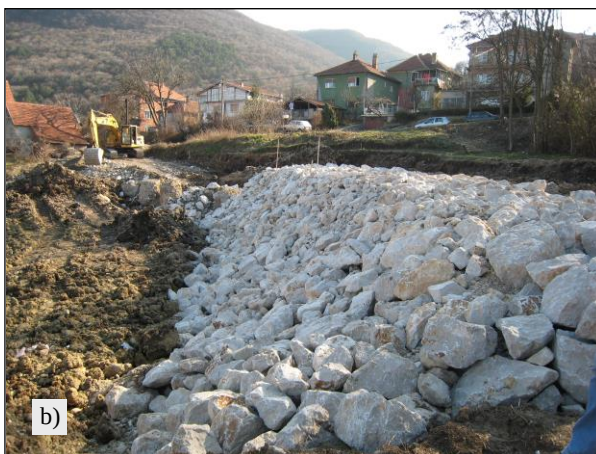
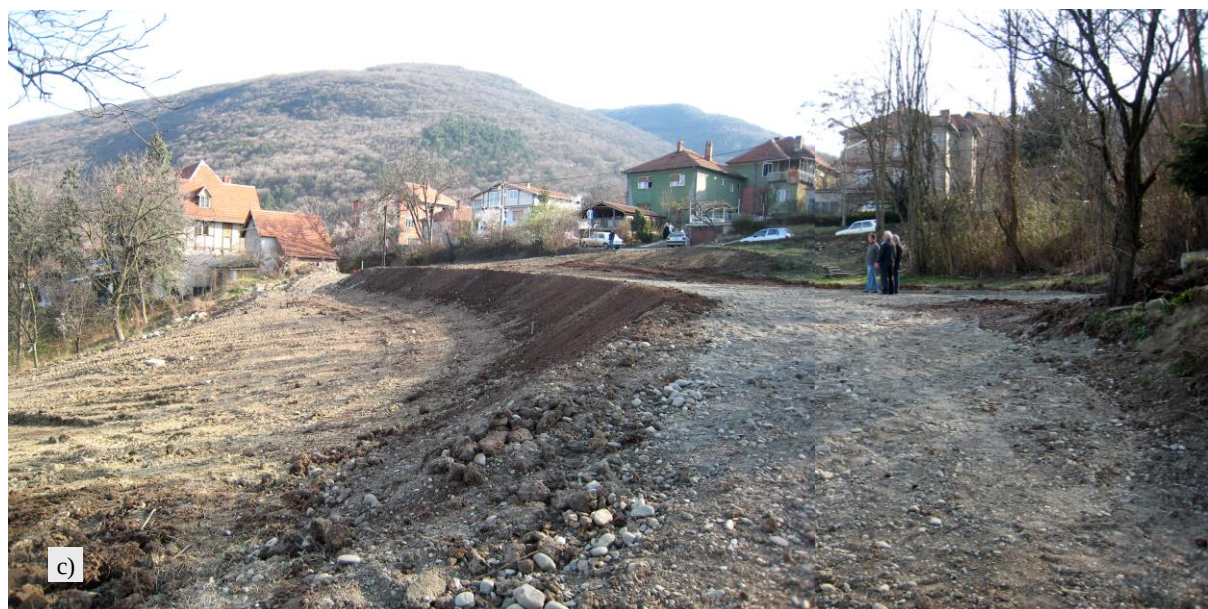
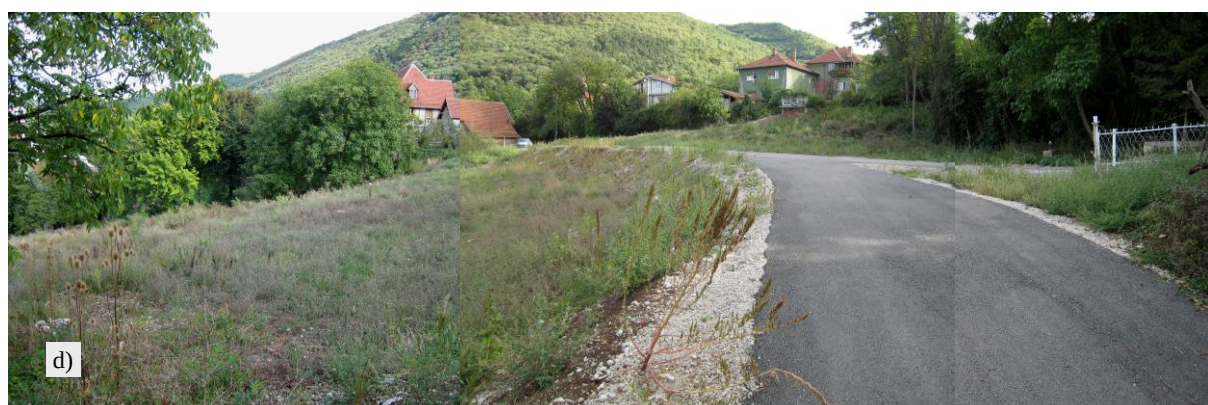
Sl.4. Izvedeni šipovi, ukopani kameni nabačaj i završni radovi saniranog klizišta “Kačarev deo”  
 Fig.4. Constructed piles, rock-fill and final proceeding upon stabilized landslide “Kačarev deo”
