## PRIKAZ REŠENJA SANIRANOG KLIZIŠTA "KAČAREV DEO" U NIŠKOJ BANJI

Mirosljub SAMARDAKOVIĆ  
Slobodan SAMARDAKOVIĆ

RAD SA NAUČNO-STRUČNOG SKUPA  
UDK: 625.711.1(497.11) = 861

### DESIGN SOLUTION FOR STABILIZED LANDSLIDE „KAČAREV DEO“ IN NIŠKA BANJA

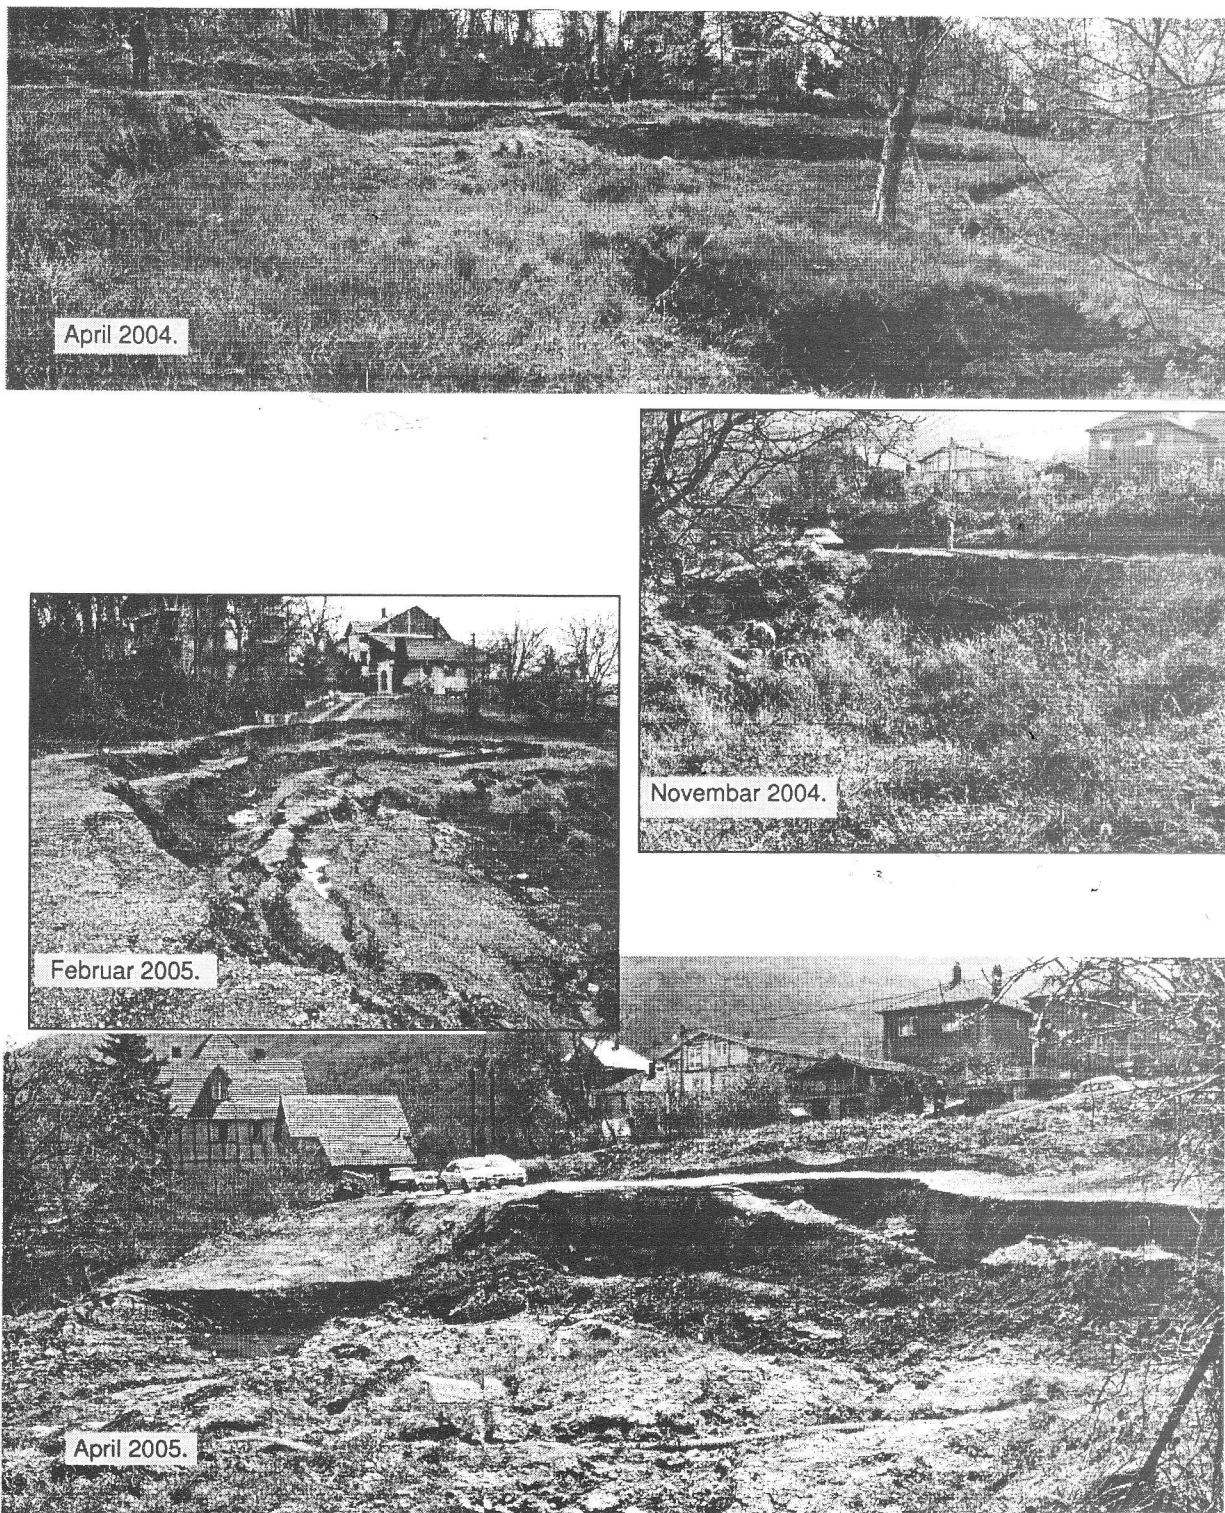
Na strmoj zapadnoj padini centralnog dela Niške Banje, na neizgrađenom i (prema ranijim istraživanjima) labilnom potezu "Kačarev deo" ispod ulice Trg Republike, predmetno klizište vidno se aktiviralo u vreme otapanja snega početkom marta 2004. Mali čeon ožiljak uz ivicu lokalnog puta se posle velikih kiša krajem aprila 2004. značajno proširio i produbio na više od 3 m a marta 2005. sukcesivnim odronjavanjem lokalnog puta i snižavanjem čeonke depresije zašao u smeru Z-JZ (Sl.1), ugroživši stabilnost terena glavne ulice, okolnih kuća i zdravstvenih objekata.

U toku praćenja, površina klizišta uvećavala se najviše u čeonom delu, uz povećanje vidne visine vertikalnog čeonog ožiljka preko 3 m (ukupno oko 5 m), posle čega je došlo do sukcesivnog rušenja čela (odronjavanja uz klizanje) i proširenja ka brdu, odronjavanjem cele saobraćajnice ispod glavne ulice (Sl.1) – pri čemu u trbušnom i nožičnom delu klizišta nije bilo bitnih promena.

Sl.1. Razvoj čeonog dela klizišta "Kačarev deo" od aprila 2004. do aprila 2005. godine  
 Fig.1. Development of the landslide "Kačarev deo" from april 2004 to april 2005

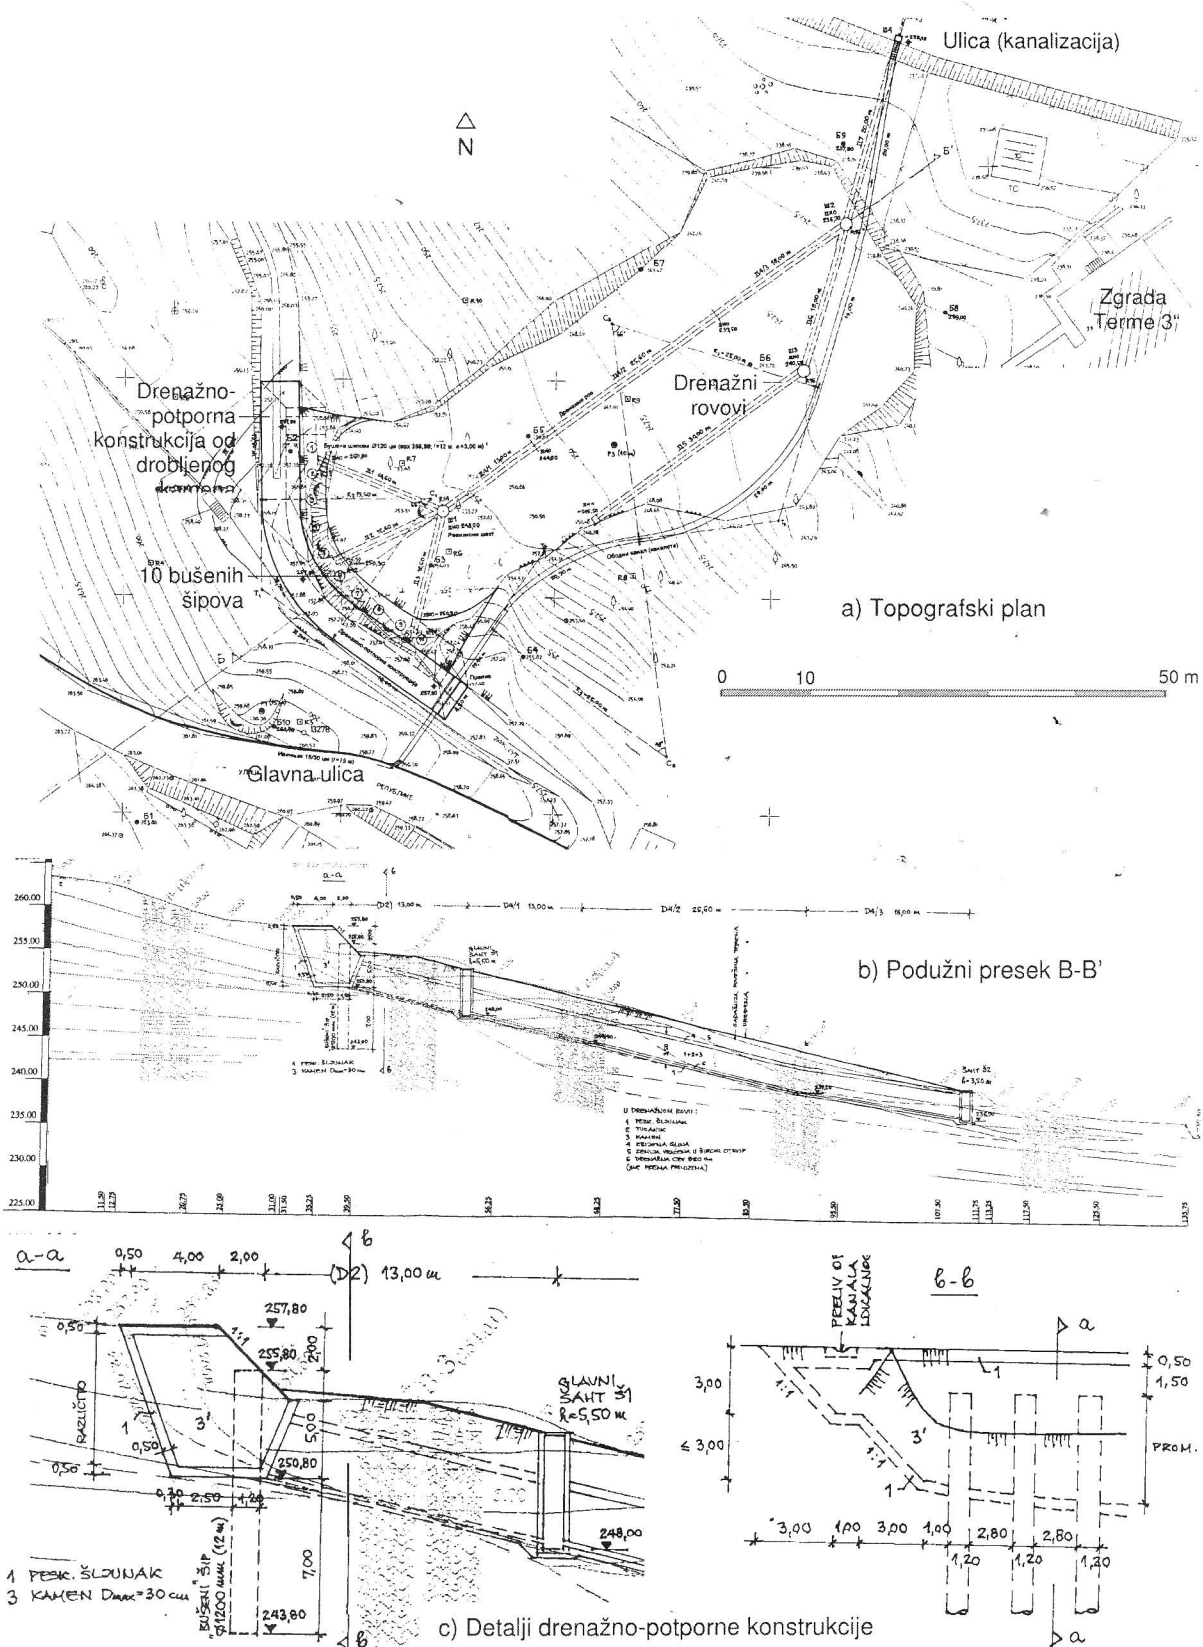
U stanju krajem februara 2005. klizište je imalo dužinu 80 m, najveću širinu 32 m, površinu oko 1800 m<sup>2</sup> i 19,50 m visinske razlike čela i dna klizišta, sa padnim uglom 13,3 ° ili 1:4,2 (Sl.2).

Sl.2. Prikaz projektovanih i izvedenih glavnih sanacionih objekata  
Fig.2. Designed and constructed main sanation objects

a) Značajne količine *površinske vode*, koje na klizište stižu sa glavne ulice i visoke padine iznad nje, kao i iz tamponskog sloja ispod oštećenog asfaltnog kolovoznog zastora, prihvataju se popravkom kolovoza, izradom nizvodnih ivičnjaka i sprovede obodnim kanalom sa kanaletama do donje ulice i novim šahtom uvode u postojeću kišnu kanalizaciju, gde stiže i površinska voda sa isplanirane površine kliznog tela (Sl.2a).

b) *Podzemno odvodnjavanje* (dreniranje) vrši se sistemom koga čine lučna *drenažno-potporna konstrukcija* od drobljenog kamena sa filtrima (blizu čela klizišta, dužine 46 m, najveće visine 7 m) i tri *drenažna rova* koji se preko *glavnog revizionog šahta* nastavljaju u *srednji podužni rov*, koji sa njemu paralelnim *bočnim rovom* drenira klizno telo, tako da sva podzemna voda stiže u novi kanalizacioni *šaht* donje ulice. Donje kote drenažne konstrukcije su nešto ispod zone klizanja a drenažne cevi su u kliznoj zoni, dubine 2,0-5,5 m ispod uređene površine terena. Najveća visina drenažne ispune sa 0,50 m pokrivača od zbijene gline je 3,50 m,

- mašinsko uređenje površine kliznog tela i okolnog terena i sprečavanje dotoka vode sa ulice izradom 75 m ivičnjaka i bankine, zbog čega se odustalo od izrade obodnog kanala (Sl.2a);

- duboki iskop pored šipova i izrada drenažno-potporne konstrukcije od kamenog nabačaja sa filterskom zaštitom (Sl.2c i 4b);

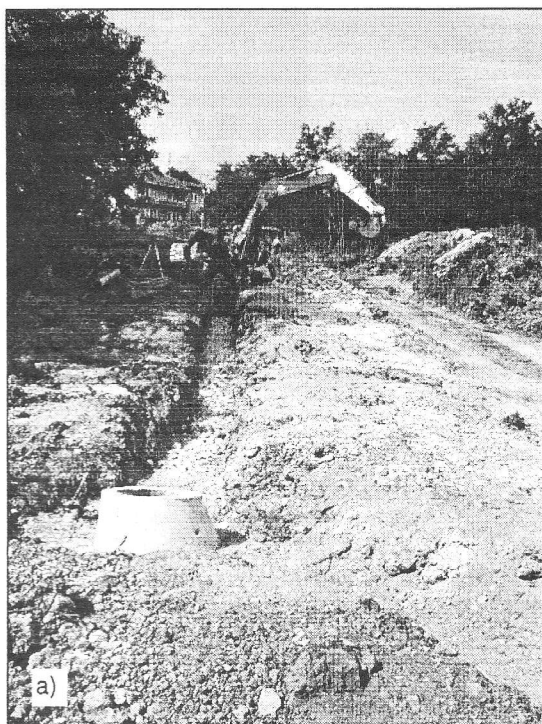
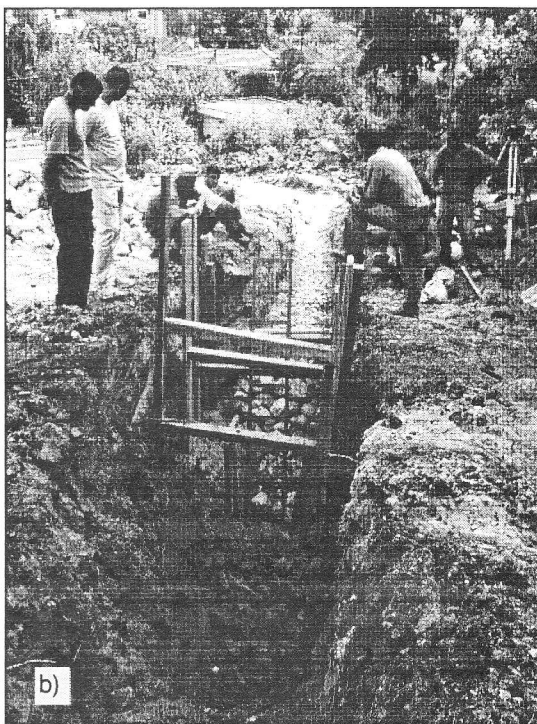
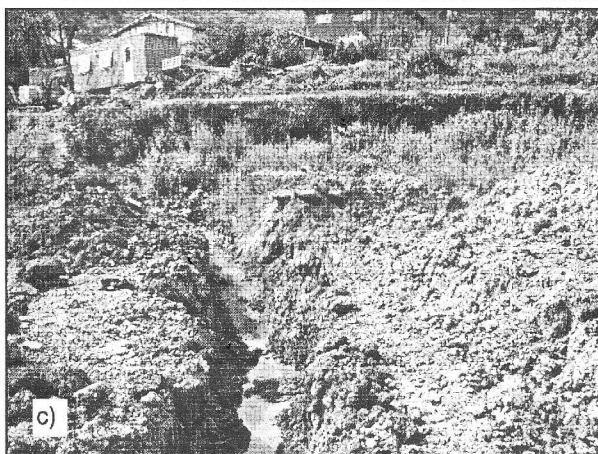
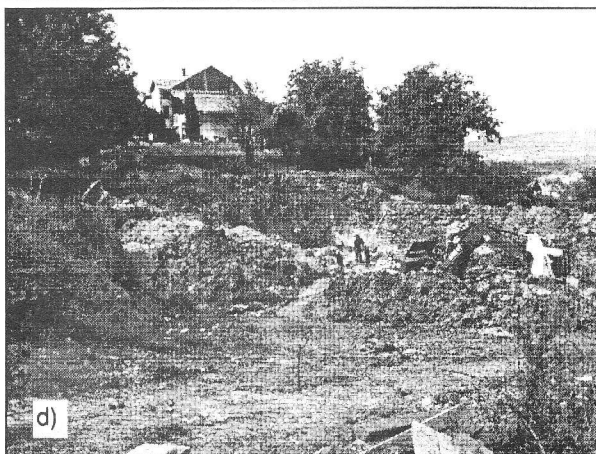
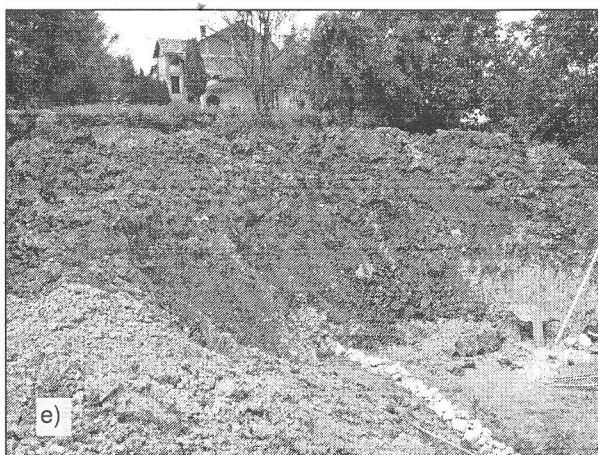
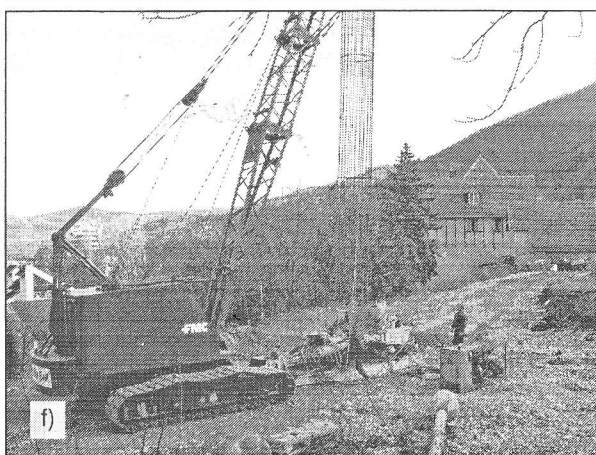
Sl.3. Izvođenje drenažnih objekata (delom u širokom otkopu) i bušenih šipova kroz privremeni nasip  
Fig.3. Drainage and large diameter bored piles construction

- podužne drenaže (odozdo naviše) sa revizionim šahtovima (Sl.2b i 3a,b), pri čemu je južna podužna drenaža produžena do čela klizišta radi odbarivanja područja (Sl.3c), centralni sabirni šaht i levi krak (od projektovana tri) u dubokom širokom otkopu (Sl.3d,e) do lokacije drenažno-potporne konstrukcije (od druga dva kraka se u fazi bez sipova odustalo zbog mogućeg reaktiviranja klizišta);

- privremeni nasip od krupnozrnog tla do kota vrhova šipova i izrada bušenih AB šipova (Sl.3f i 4a);

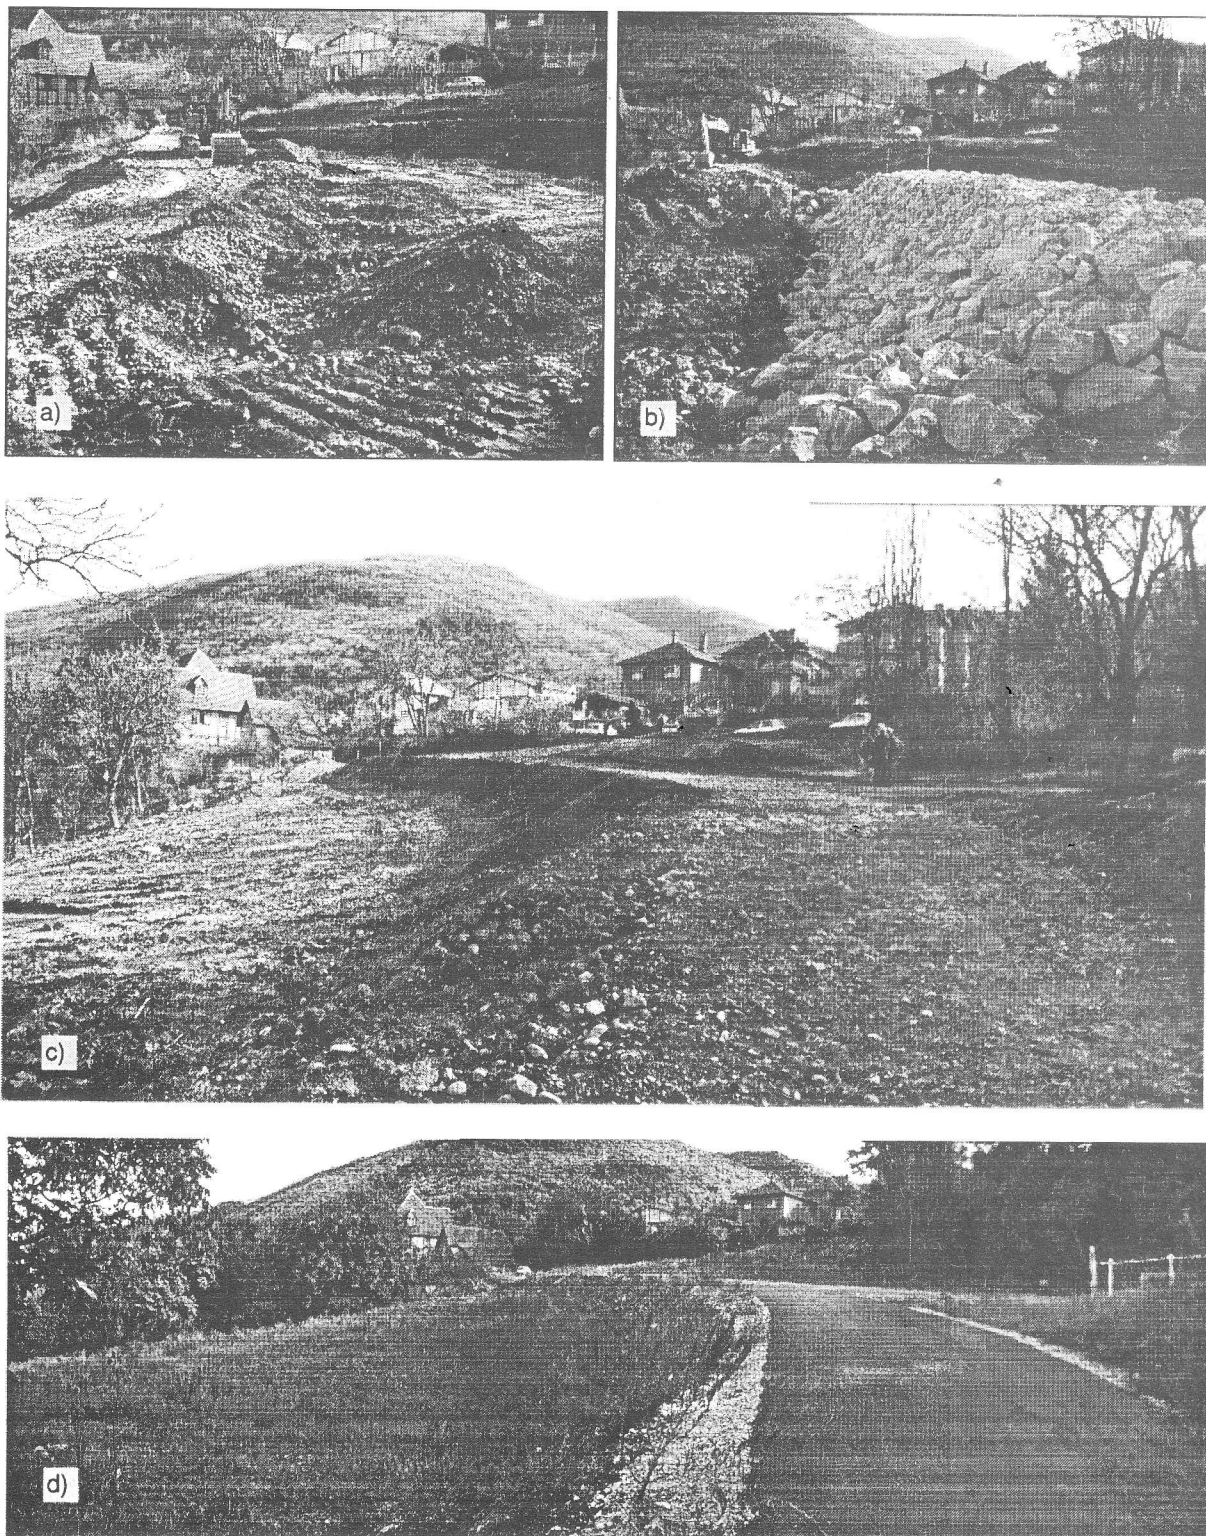
Sl.4. Izvedeni šipovi, ukopani kameni nabačaj i završni radovi saniranog klizišta "Kačarev deo"  
 Fig.4. Constructed piles, rock-fill and final proceeding upon stabilized landslide "Kačarev deo"

- završno uređenje terena i na kamenom nabačaju asfaltiranje lokalne saobraćajnice (Sl.4c,d);
